# FOGDÖ 1

ARKEOLOGISK UTREDNING OCH  
UNDERSÖKNING

SÖDERMANLANDS LÄN  
STRÄNGNÄS KOMMUN  
FASTIGHETEN FOGDÖ-LIDA 6:1 M FL

RAPPORT 2018/02

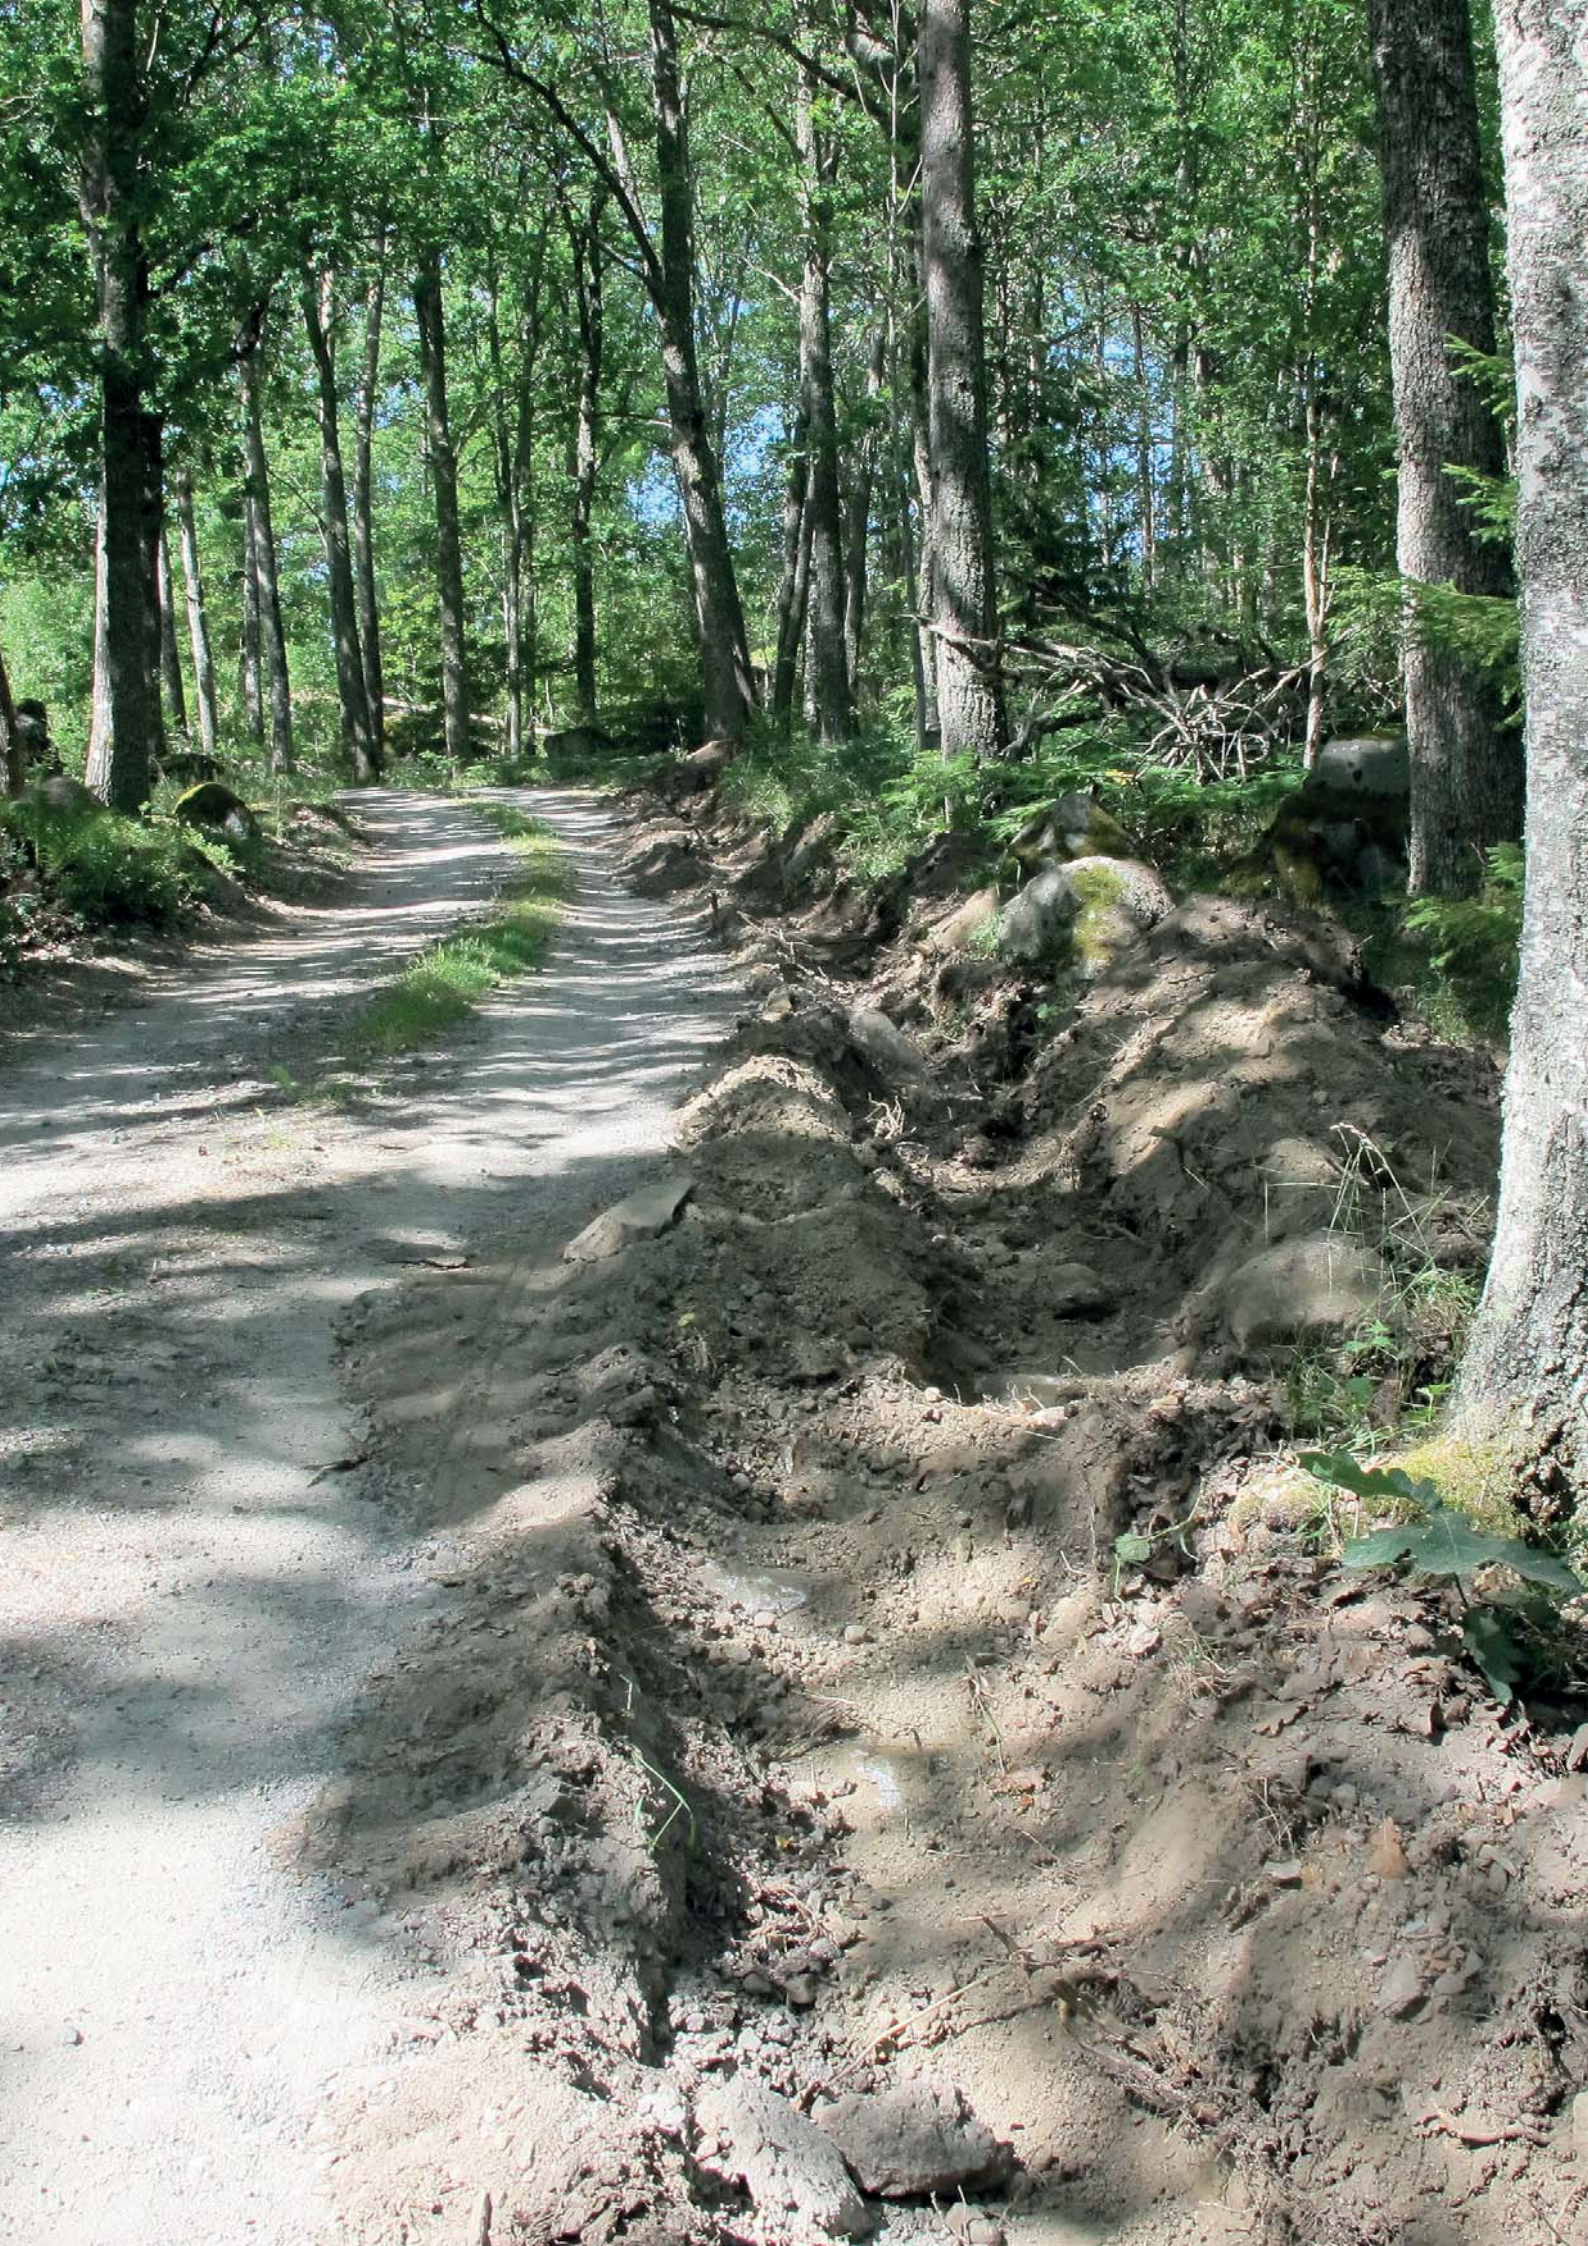
Fig. 3. Schakt 327 inom delområde 3.  
Foto: Lars Andersson.

Delsträcka 3 var belägen inom fastigheten Fogdö-Valla 1:3 och berörde fornlämningsområdet till RAÄ Fogdö 322, en rund, stenfylld stensättning. Ett cirka 70 meter långt schakt grävdes utmed en grusväg i ett skogsområde. Ingenting av antikvariskt intresse påträffades i schaktet. Cirka fem meter norr om schaktet påträffades en tidigare okänd, 36 meter lång färdväg (hålväg, objekt nr 320) vilken ej berördes av fibernedläggningen. Färdvägen bedöms utgöra fornlämning.

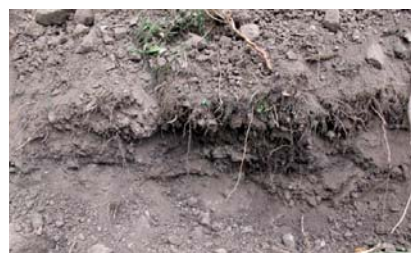
Fig. 4. Härd, objekt 221, påträffad i kanten av schakt 208.  
Foto: Lars Andersson.

| Objekt nr | Delsträcka | Schakt | Typ | Beskrivning | Antikvarisk bedömning |
|---|---|---|---|---|---|
| 221 | 6 | 208 | Härd | Ca 0,9 m i diameter. Yttersta kanten på en härd som sträcker sig österut. Endast synlig i schaktkant. Påträffades 0,3 m under torvnivå. Ca 0,05 m djup. Vid rensning framkom skärvig sten och kol. | Fornlämning |

Härden i schakt 208 (objekt 221, fig. 4, 6 och bilaga 2) samt härden i schakt 277 (fig. 5, 6 och bilaga 2) var båda av förhistorisk karaktär och bedöms utgöra *fornlämningar*.

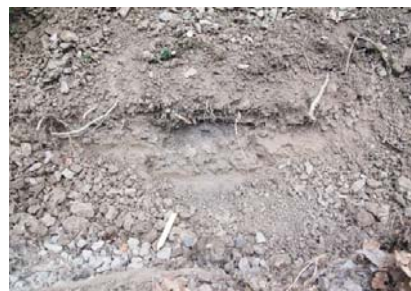
Fig. 5. Härd, objekt 275, påträffad i kanten av schakt 277.  
Foto: Lars Andersson.

| Objekt nr | Delsträcka | Schakt | Typ | Beskrivning | Antikvarisk bedömning |
|---|---|---|---|---|---|
| 275 | 5 | 277 | Härd | Ca 0,3 m i diameter. Sotlins synlig i schaktkant vilken utgör den yttersta kanten på en mindre härd. Framkom på 0,25 m djup. Ingen skärvig eller skörbränd sten. | Fornlämning |

Delsträcka 5 var belägen inom fastigheten Vik 3:5, invid en övrig kulturhistorisk lämning i form av en eventuell övertorvad stensättning (RAÄ Fogdö 239:1). Ett cirka 70 meter långt schakt grävdes utmed en grusväg i ett skogsområde. I schaktkanten påträffades en härd (objekt nr 275) på cirka 0,25 meters djup.
